# 耐震診断書

株式会社 北陸リビング社  
石川県能美市辰口町573-1

| 建物名称 | リニューアル太郎 様邸 | | |
| 建築地 | 石川県金沢市鈴見台2丁目188番 | 建物階数 | 1 |

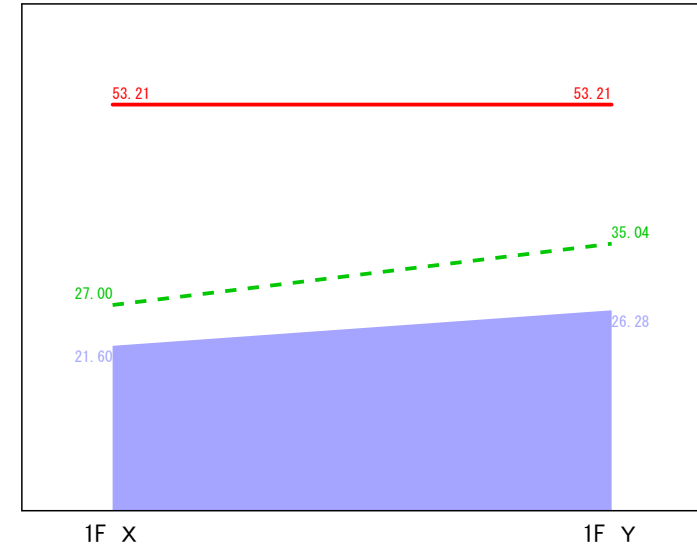
## あなたの家の強さ(保有・必要耐力)

| 階 | 方向 | 強さ P (kN) | 配置 E | 劣化度 D | 保有耐力 Pd=PxExD (kN) | 必要耐力 Qr (kN) | 評点 Pd/Qr | 判定 |
|---|---|---|---|---|---|---|---|---|
| 1F | X | 27.00 | 0.80 | 1.00 | 21.60 | 53.21 | 0.40 | 倒壊する可能性が高い × |
| | Y | 35.04 | 0.75 | 1.00 | 26.28 | 53.21 | 0.49 | 倒壊する可能性が高い × |
